衝撃弾性波試験の現場実務 山口県と岡山県におけるケーススタディ

(株)アクア美穂 河野 忠幸

平成 21 年 5 月 7 日

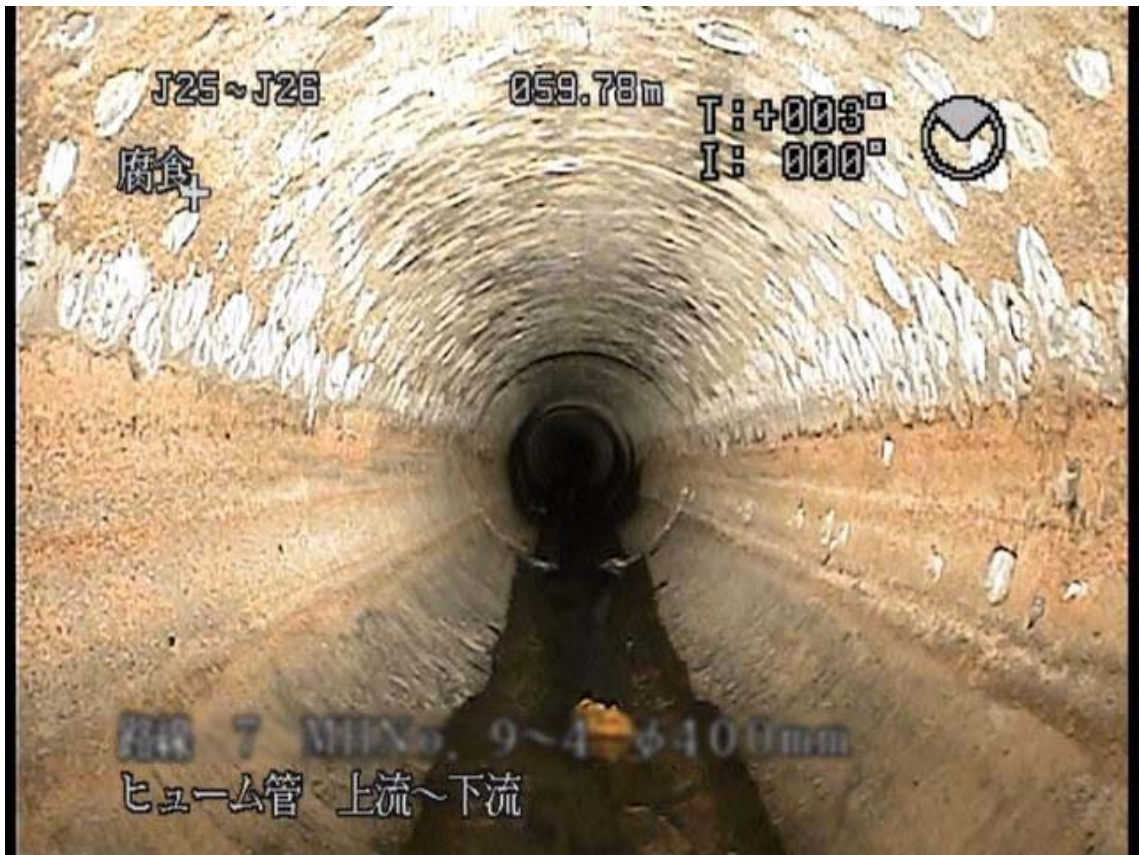
(3) 管内状況

- (1) 本事例は、「管渠施設調査診断・改築計画策定業務」におけるヒューム管を対象とした調査である
- (2) 検査対象路線は、建設後 40 年から 50 年経過しており早急な改築計画を策定する必要性があった
- (3) TVカメラによる管内面観察では、腐食 C（表面が荒れた状態）が多く見られたものの、比較的、程度は良かった
- (4) 衝撃弾性波検査を実施したところ、周波数分布における低周波成分が多く、解析結果から自立指数が予想したよりも低く、劣化が進行していることが判明した
- (5) このことから、TVカメラ等の視覚調査だけで劣化状況を判断することには限界があつて、施主に対して衝撃弾性波検査等の定量調査の必要性を認識させることが出来た結果になった

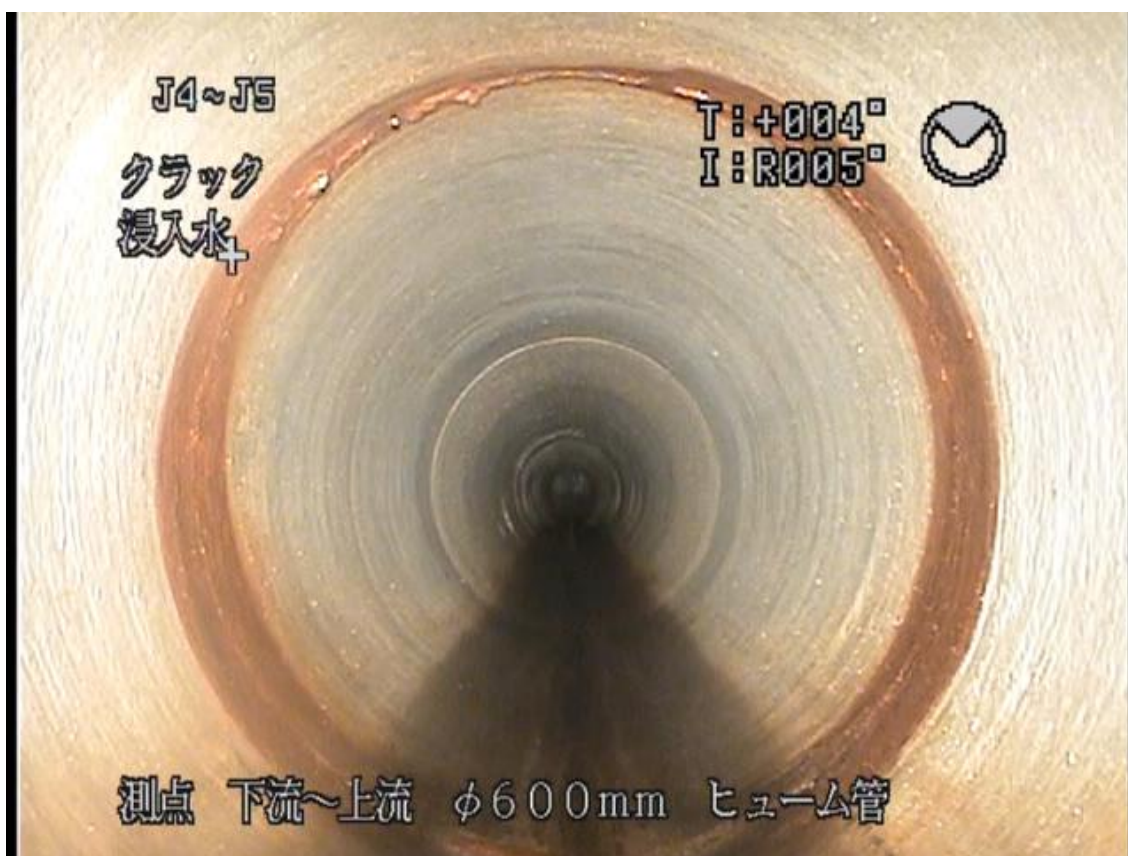
(2) 管内状況 1

- (1) ため池の底樋管の劣化を調査するために、衝撃弾性波検査を実施した
- (2) 底樋管は比較的新しいものの、クラック等の劣化があることが事前のTVカメラ調査で確認されていた
- (3) クラックがどの程度、管渠の劣化に影響するのか、また、クラックの程度が貫通するレベルかどうか、管内観察からは評価が困難なため、衝撃弾性波検査を用いた
- (4) 併せて、補修工法の選定を行った
- (5) 調査の結果、部分補修では管の強度を確保出来ない可能性が高いことがわかった
- (6) また、グラウトによる地盤改良を行っても、粘土質であるため、設計上、支持力の補強ができないことがわかった
- (7) 結局、自立管による、スパン全体の更生工事が必要と判定された
- (8) 工法選定においては、自立指数の採用が有効であると考えられるが、自立管か二層構造管の選択においては、判断に迷う部分があつて、今後の課題が残った
