# 漏洩磁束法を用いた コンクリート内部の鋼材損傷評価

管路品質評価システム協会 総会

大阪大学大学院工学研究科  
社会基盤設計学領域

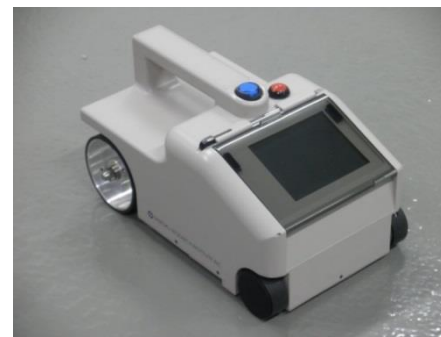
磁気センサ

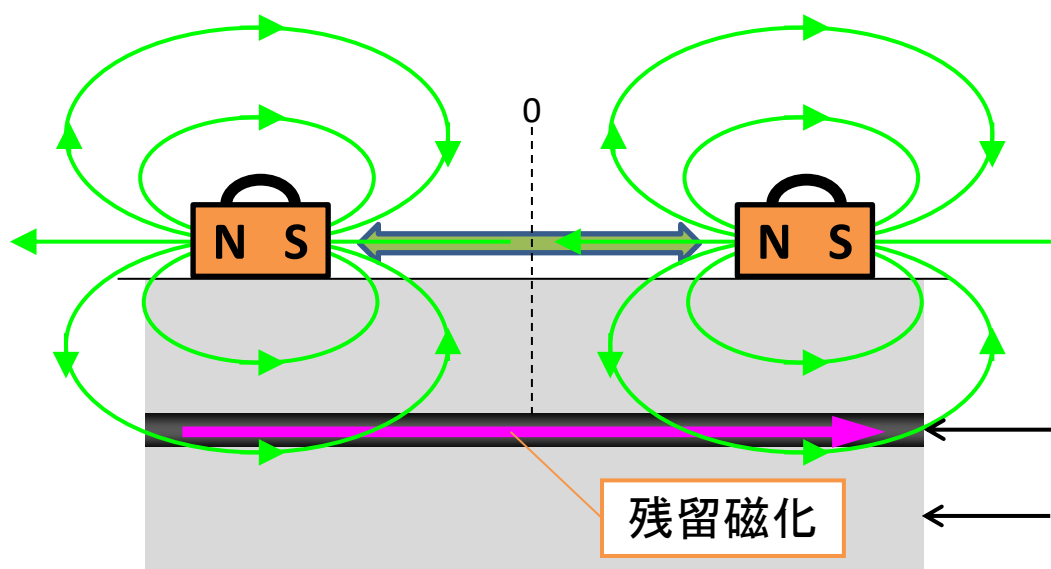
### 1. 永久磁石でコンクリート表面から着磁

永久磁石

鉄筋: **強磁性体**

コンクリート: ほぼ非磁性体

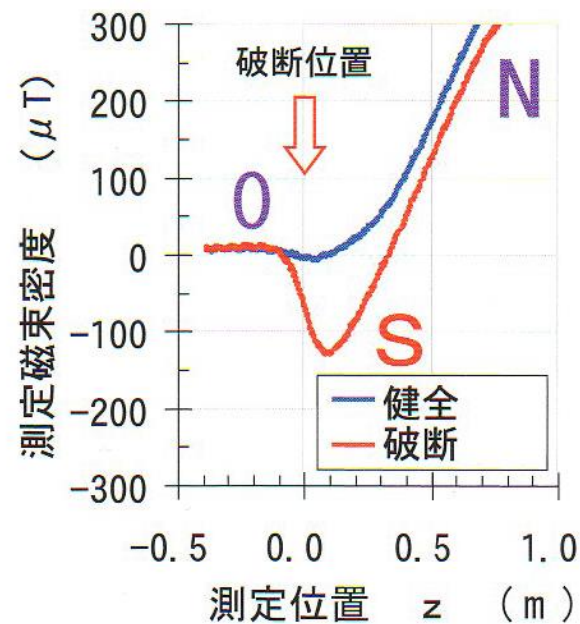
検査対象の磁性体が曲げ加工部で損傷した場合：

→ 上面・側面の二方向から着磁・測定

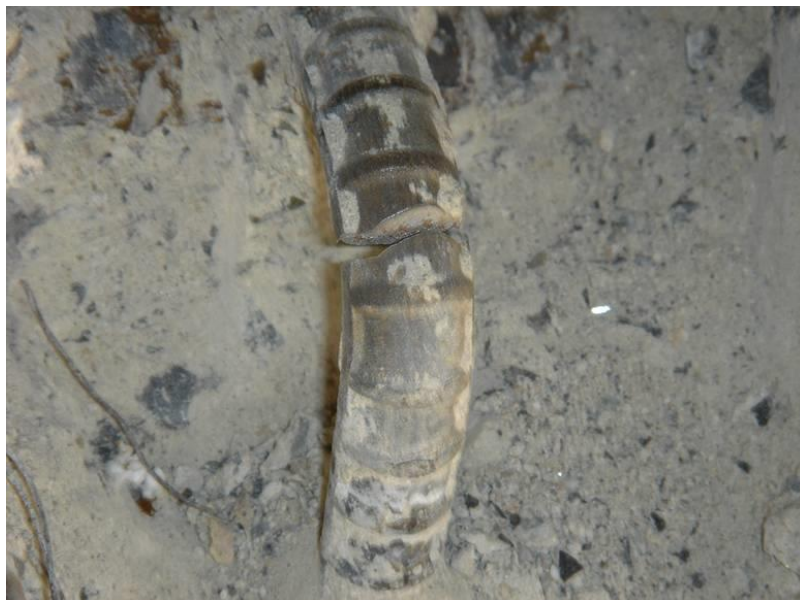
- 劣化したコンクリート構造物の一部で内部の鉄筋が破断している事例の報告
- 鉄筋の健全性を評価する必要

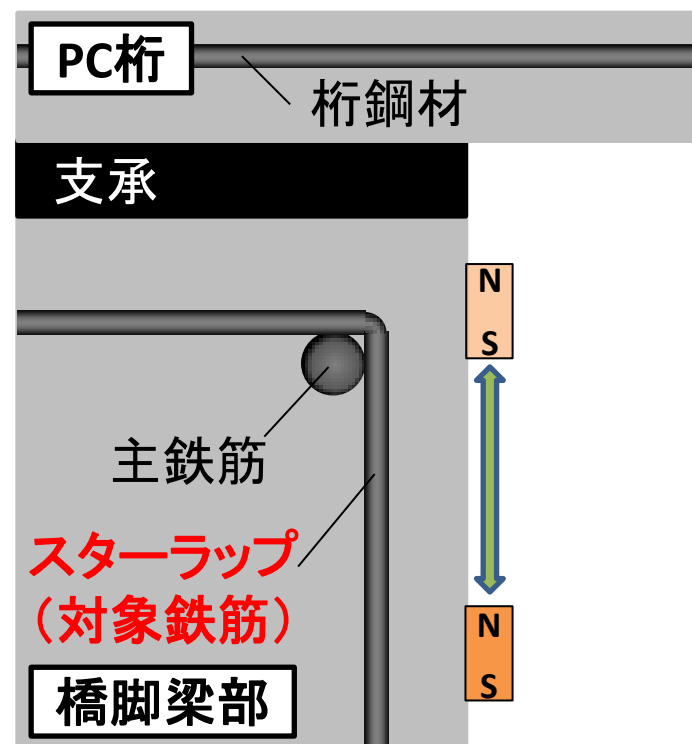
- 鉄筋破断が生じ易い箇所：橋脚梁部の上側  
→ 構造の制約上，隅角部の両面からのアクセスできない場合

着磁・測定箇所の制約がある  
条件での鋼材損傷の診断手法

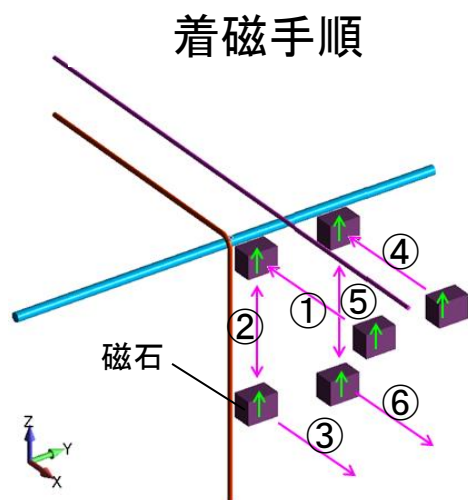
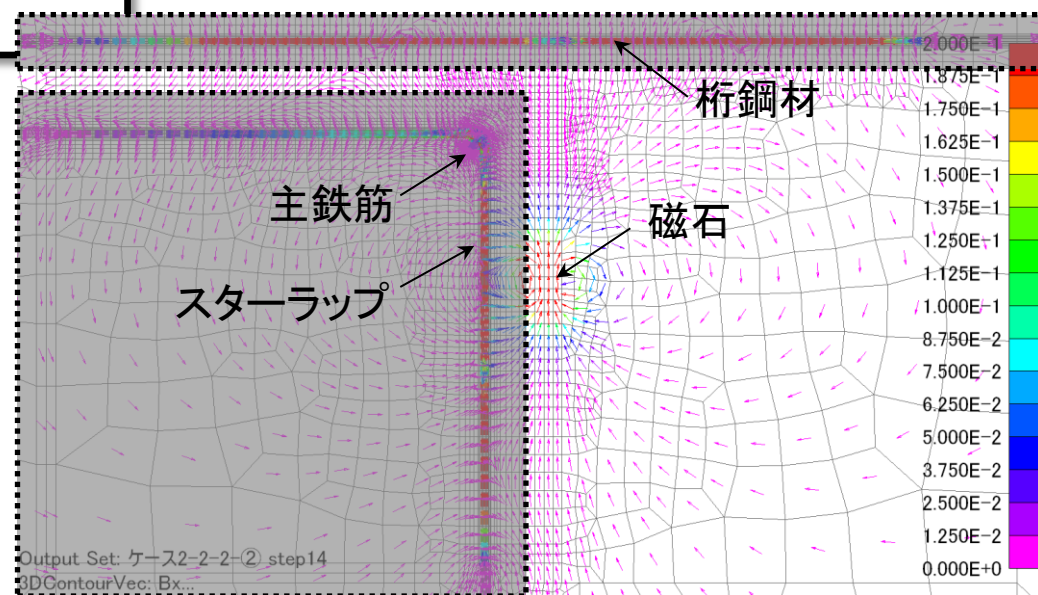
- 有限要素法による  
三次元静磁場解析

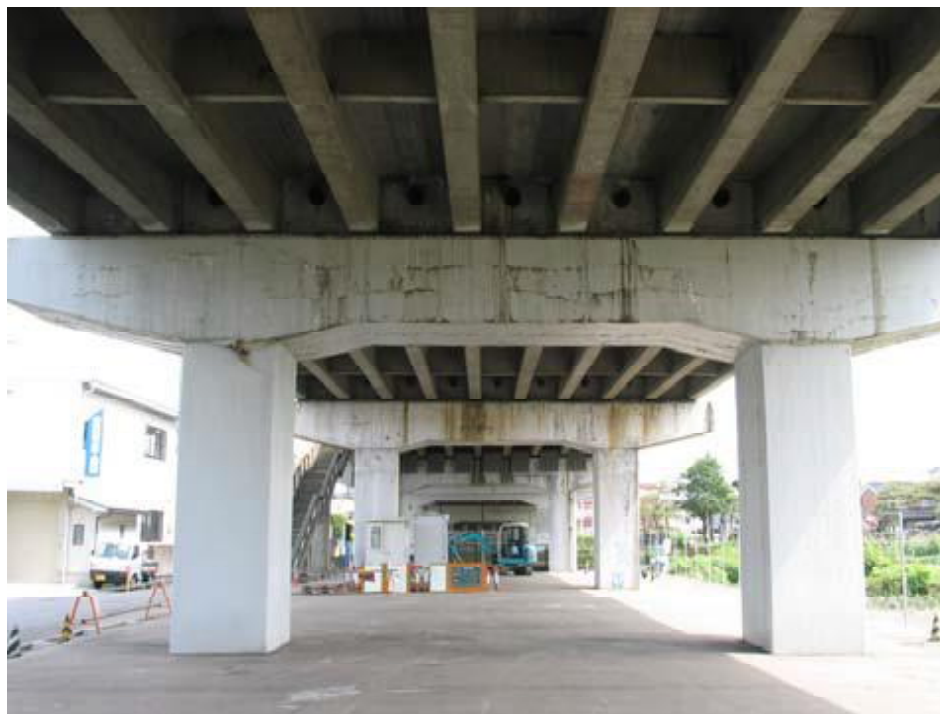
- 北陸地方の跨線橋の下部工
- 対象：D16スターラップ×8本

鉄筋位置の確認

対象鉄筋の着磁

磁束密度の測定
